TILLSYNSRAPPORT

Fastighetsbeteckning: Oppåsen 1:320
Anmälan gäller: Ovårdad tomt och byggnadsverk
Tillsynsdatum: 2023-09-28
Närvarande: Lovisa Bertilsson – Byggnadsinspektör
Thor-Leif Svärdby – Byggnadsinspektör
[REDACTED] – Fastighetsägare

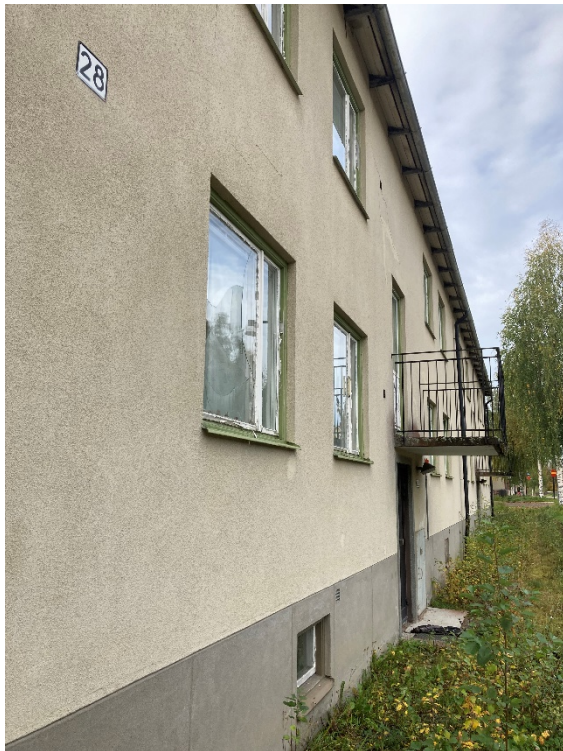
Bild 1, Vy på norrfasad, trasigt fönster.

- Klotter skall delvis saneras.
- Mindre renovering inomhus påbörjat.
- Gräsklippning och röjning av buskar och sly ska genomföras.
- Trasiga fönster skall sättas igen med hjälp av plywood från insidan.
- I framtiden skall det bytas till nya fönster.
- Byggnaden är helt kallställd när fastighetsägare inte är på plats.
- El fränkopplad när fastighetsägare inte är på plats.

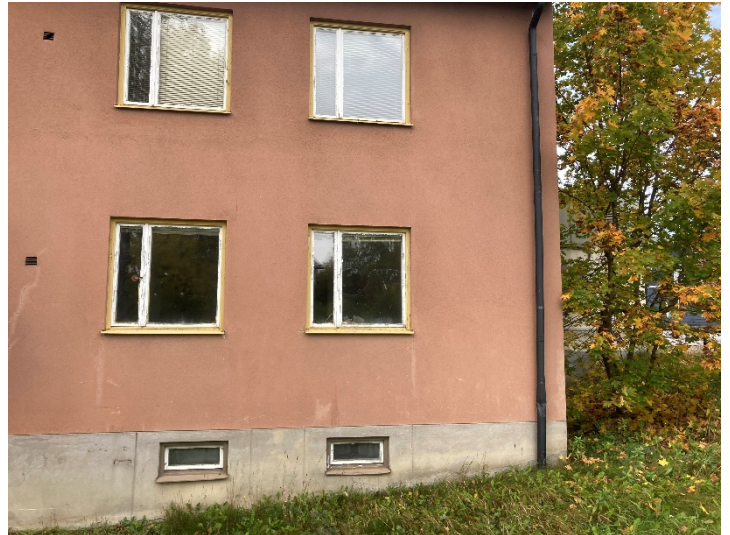
Bild 2, Vy på östfasad, trasigt fönster.

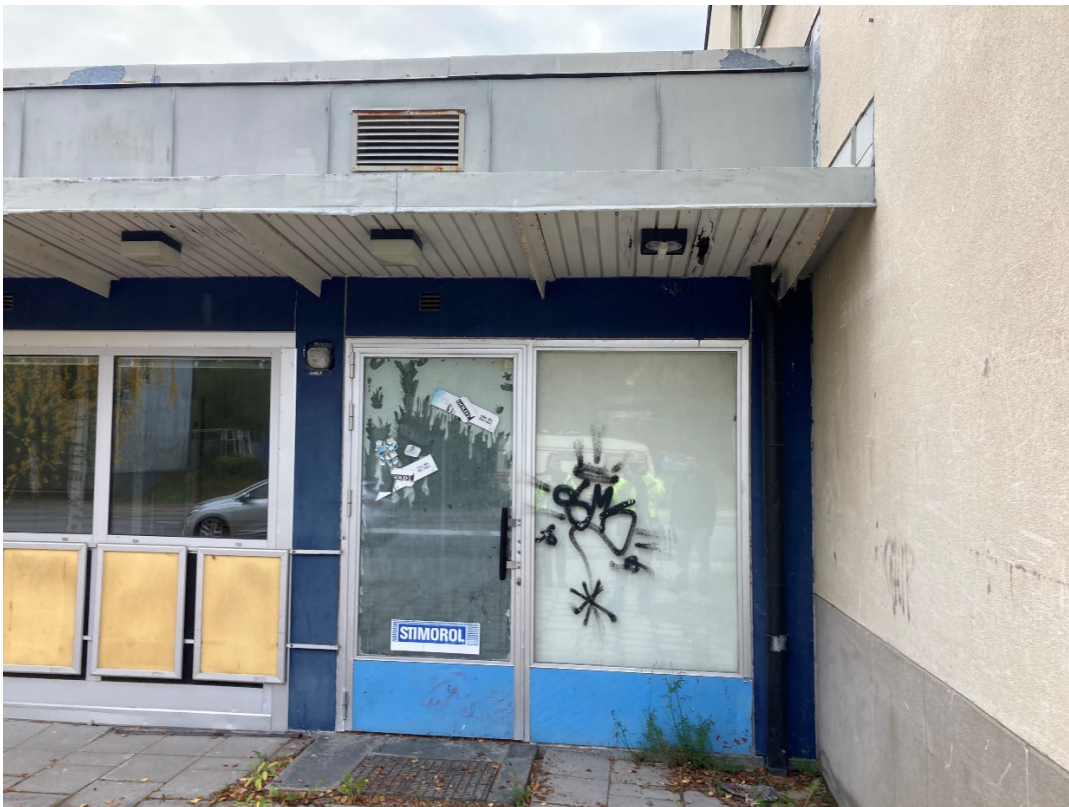
Bild 3, Vy på norrfasad, klotter.

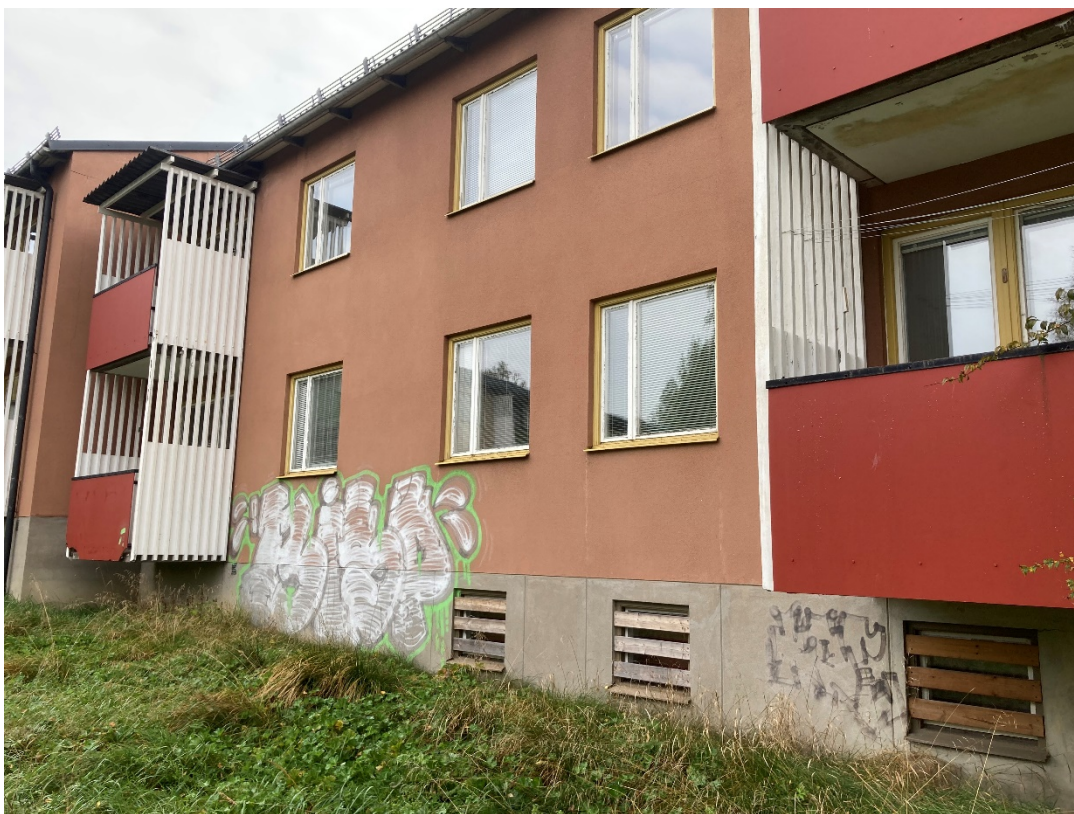
Bild 4, Vy på sydfasad, klotter.

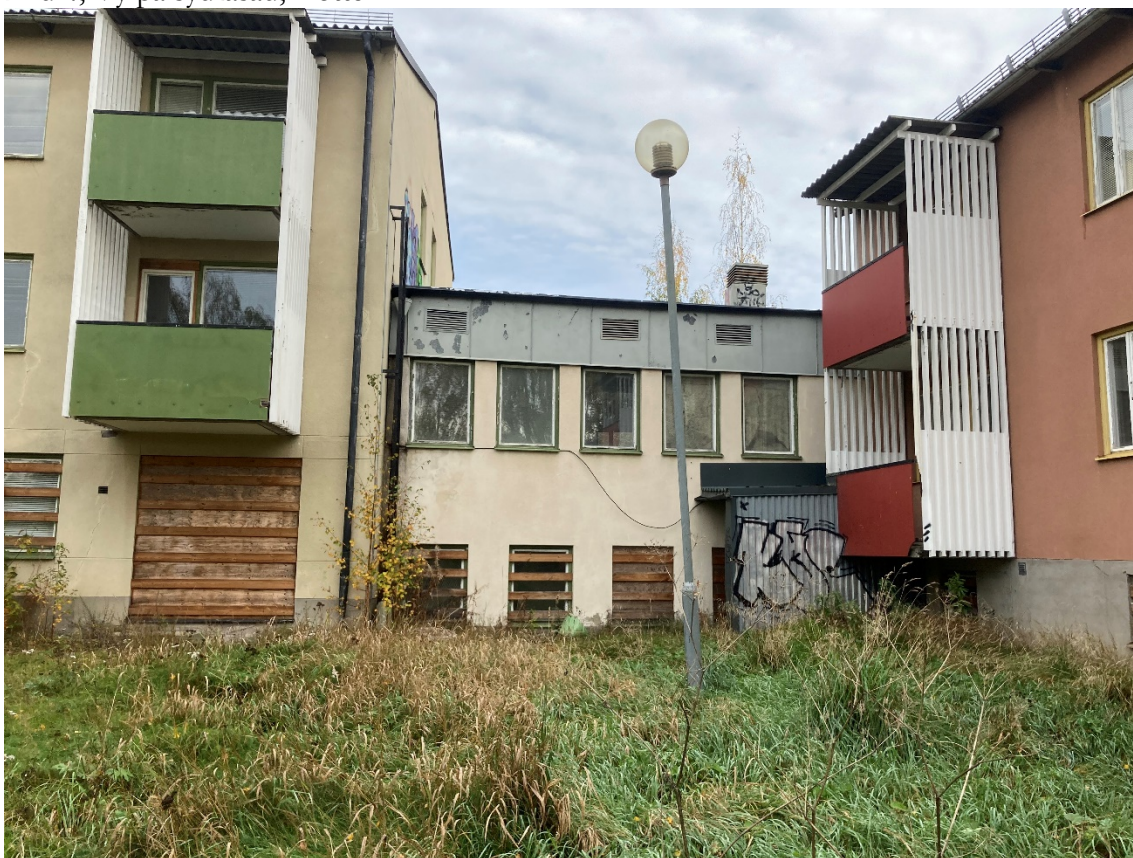
Bild 5, Vy på sydfasad, klotter och trasigt fönster.

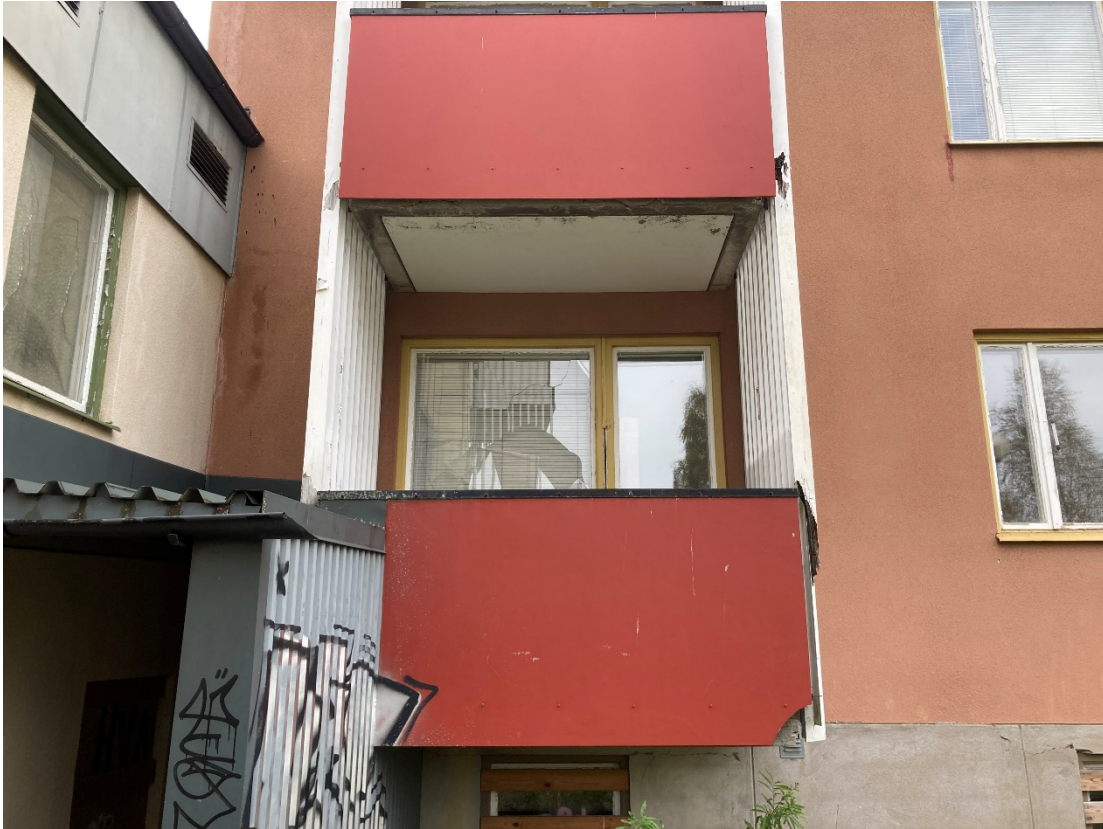
Bild 6, Vy på sydvästfasad, klotter och trasigt fönster.

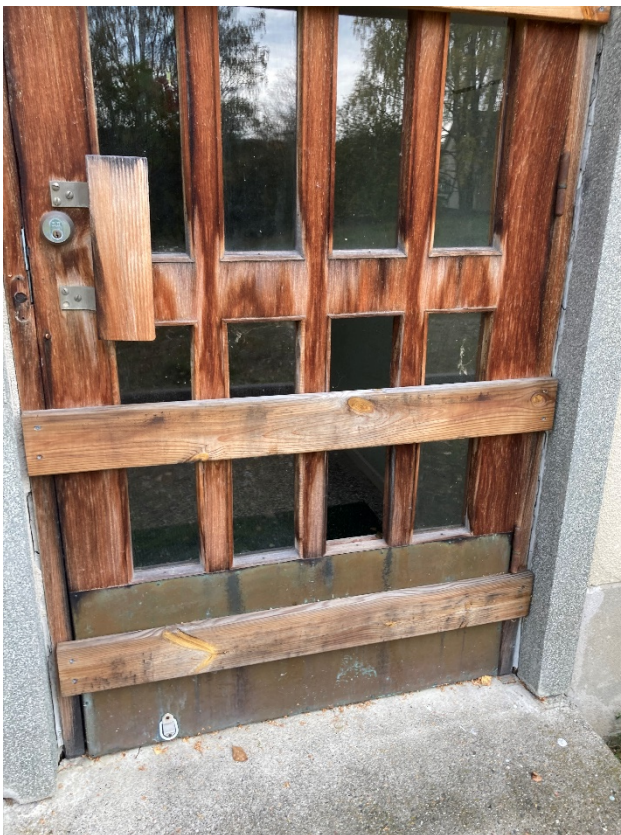
Bild 7, Vy på sydfasad, trasigt fönster i dörr.

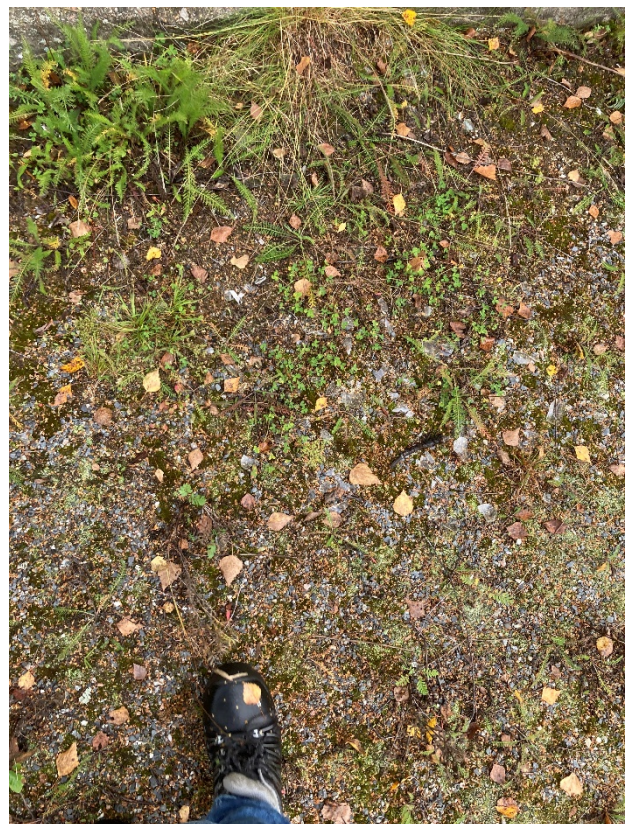
Bild 8, Glassplitter utanför dörr på bild 7.
